## Sanierung einer Wohnung nach Wasserschaden

## Ampermoching

Palsweis

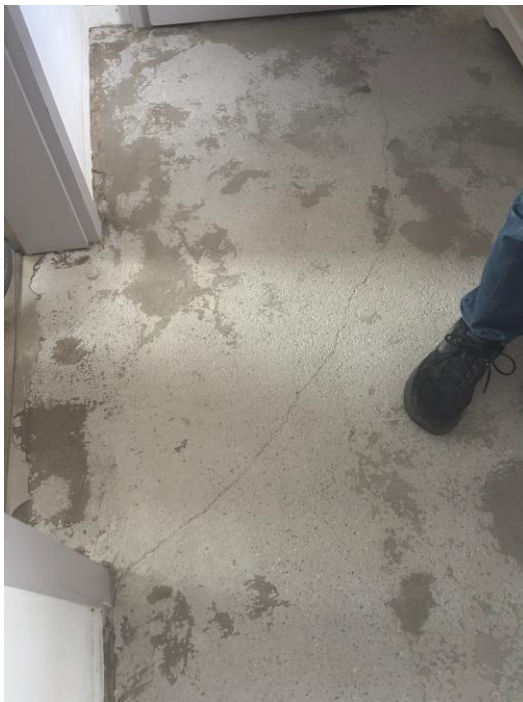
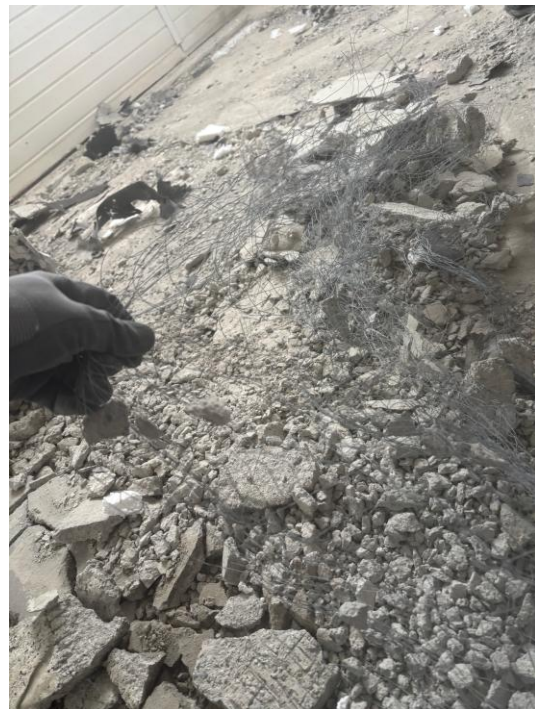
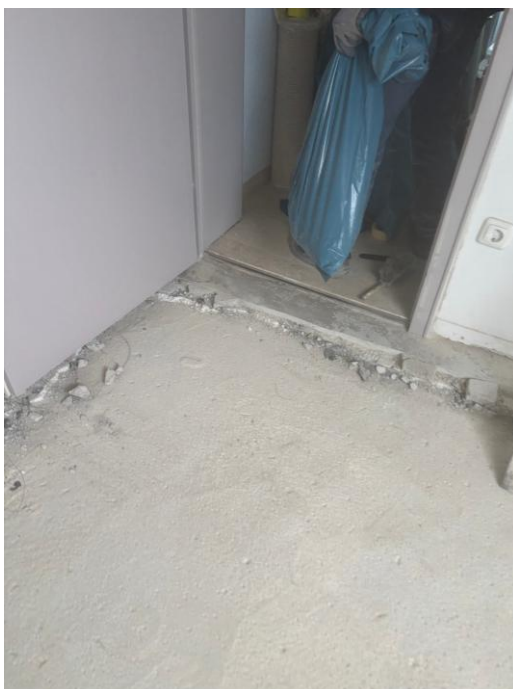
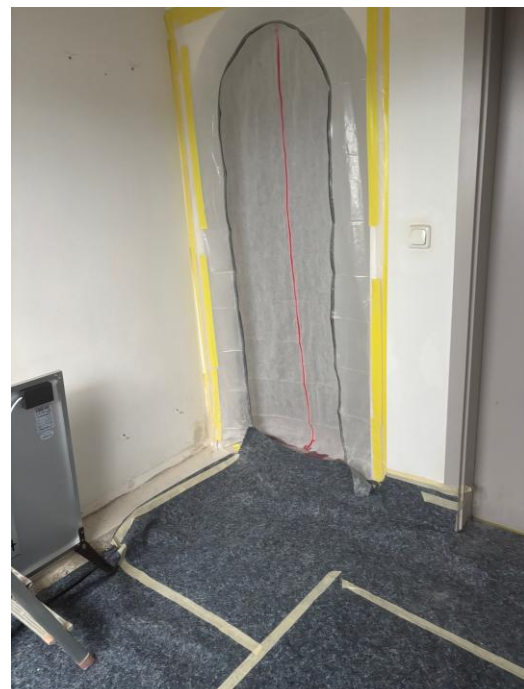
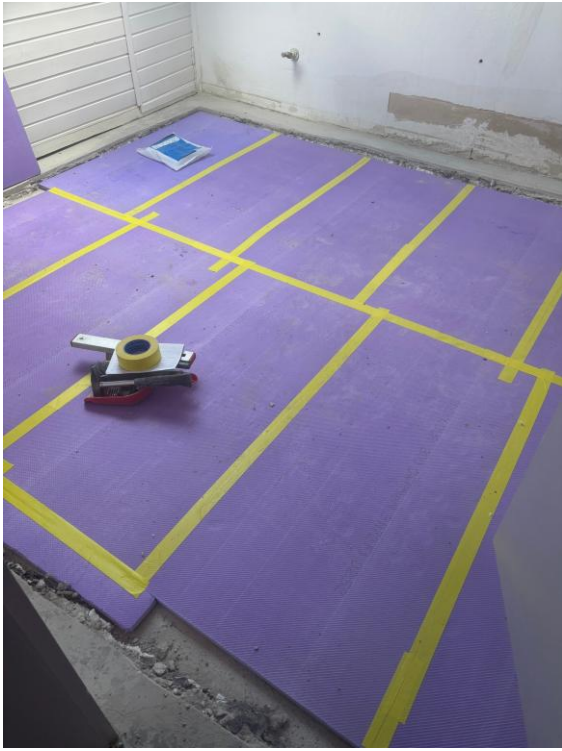
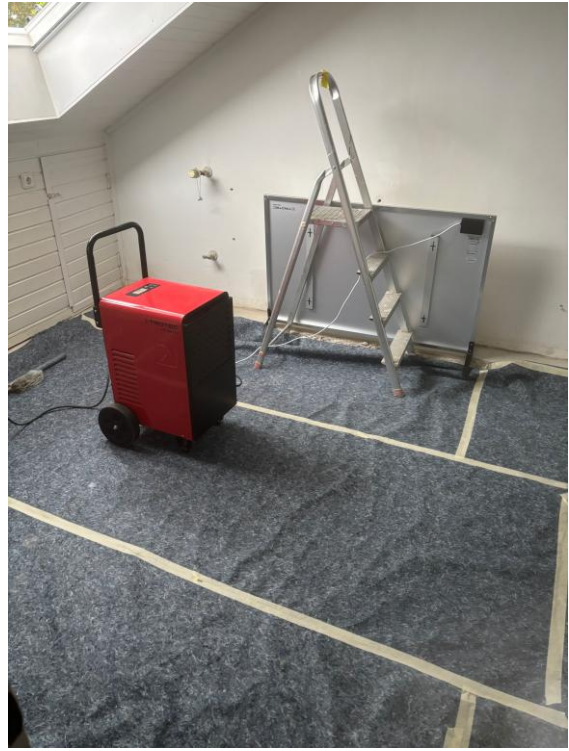
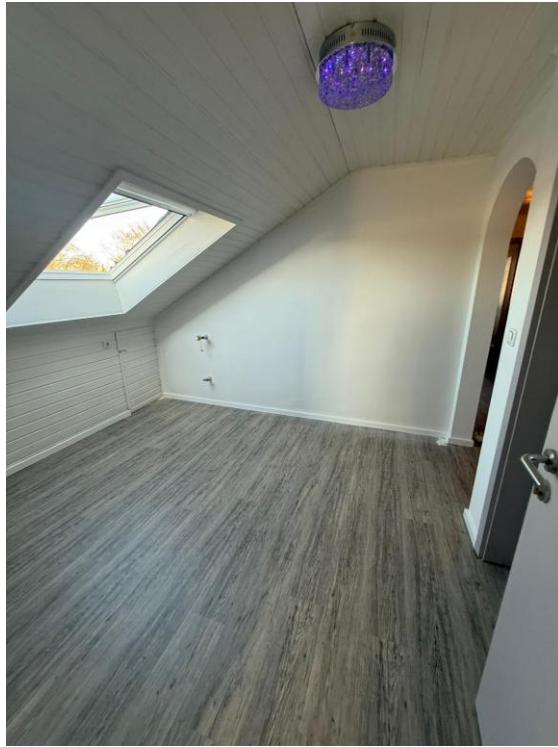
In einem Altbau Mehrfamilienhaus kam es zu einem Wasserschaden aufgrund eines undichten Heizkörpers. Das Dachgeschoss wurde nachträglich ausgebaut. Der Estrich falsch verlegt. Der Wasserschaden zersetzte den viel zu dünnen Estrich.

- Wasserschaden
- Nicht erhaltenswerter Estrich

- Rückbau des Estrichs
- Technische Trocknung
- Neuen Estrich auf Styrodurdämmung einbauen
- Verputz- und Malerarbeiten
- Designbodenbelag

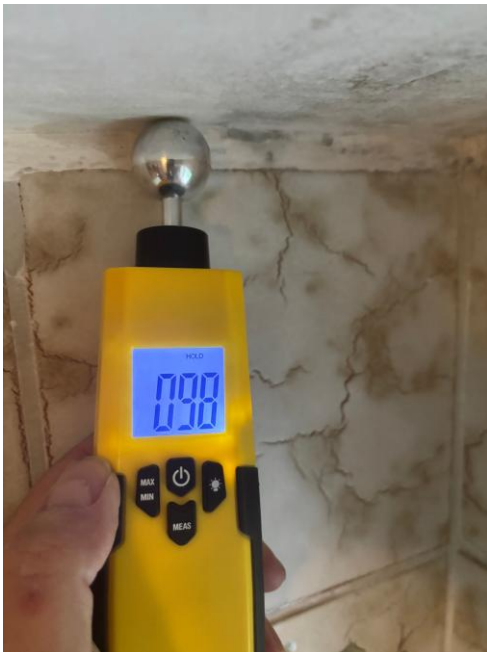
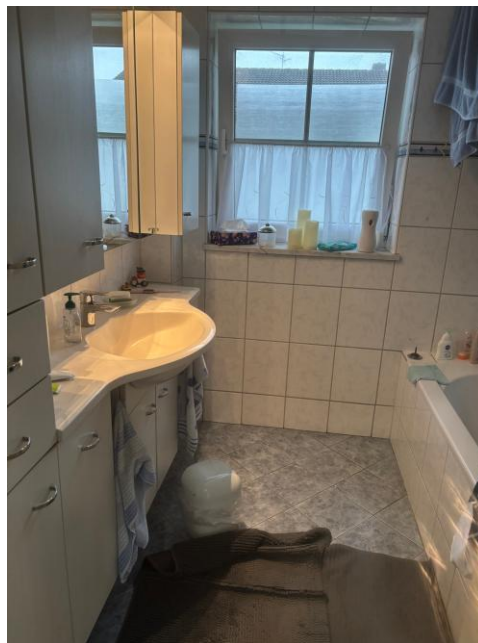
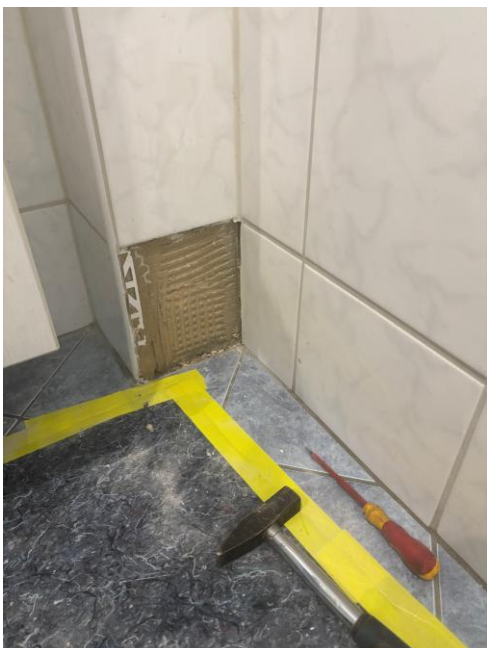
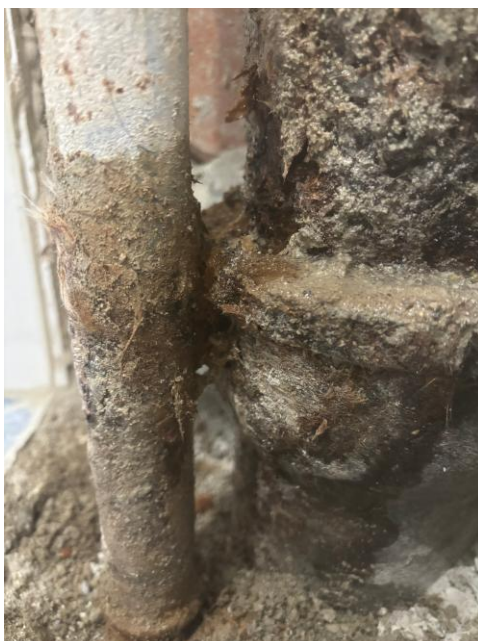
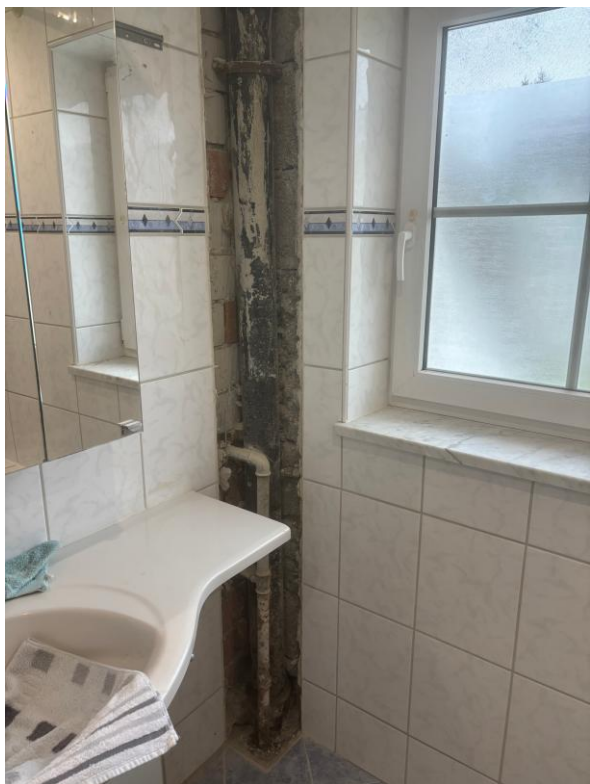
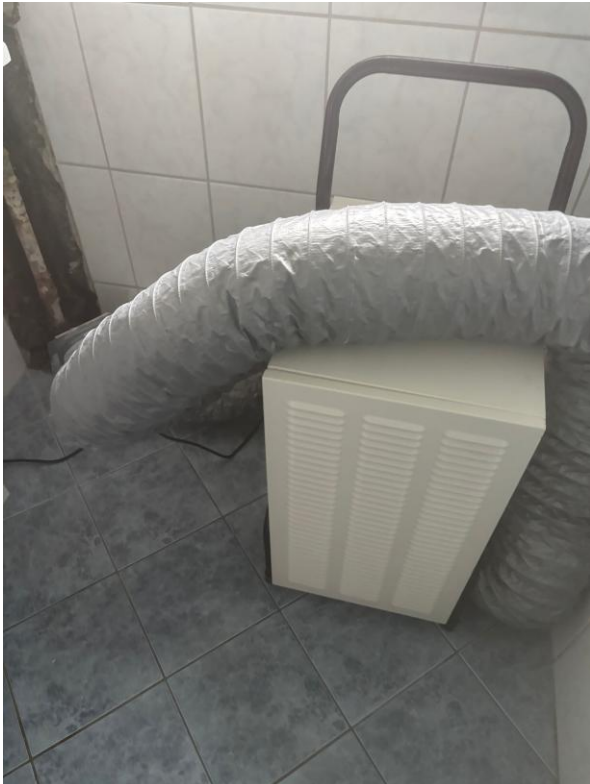
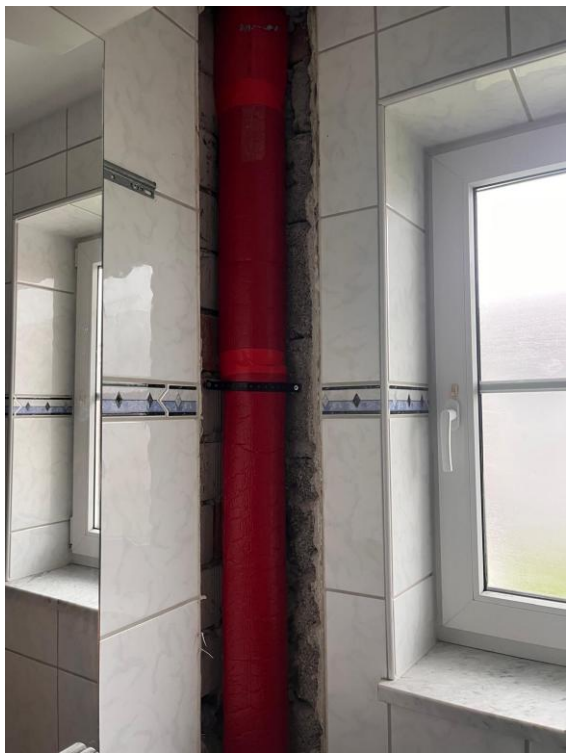
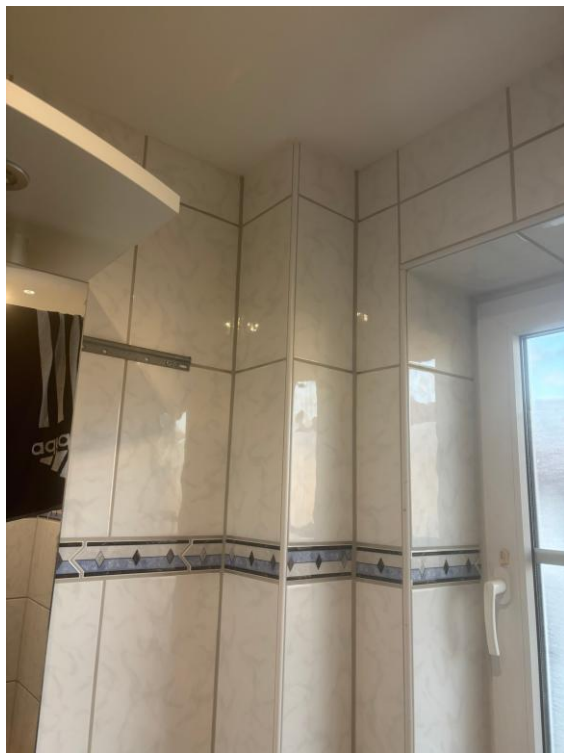
In einem Altbau Mehrfamilienhaus kam es zu einem Wasserschaden aufgrund eines Rohrbruchs in der Falleitung.

- Wasserschaden

- Rückbau des Leitungsschachtes
- Technische Trocknung
- Austausch der Abwasserrohre
- Trockenbaukoffer um Abwasserschacht
- Flieseninstandsetzung passend zum Bestand
