## **Bautrocknung- Schimmelsanierung einer 100 qm Doppelhaushälfte      Brucker Str., Dachau**

## Sanierung eines Schimmelschadens in der Küche

## Sanierung eines Schimmel – und Wasserschadens

## Schimmelsanierung einer Mietwohnung

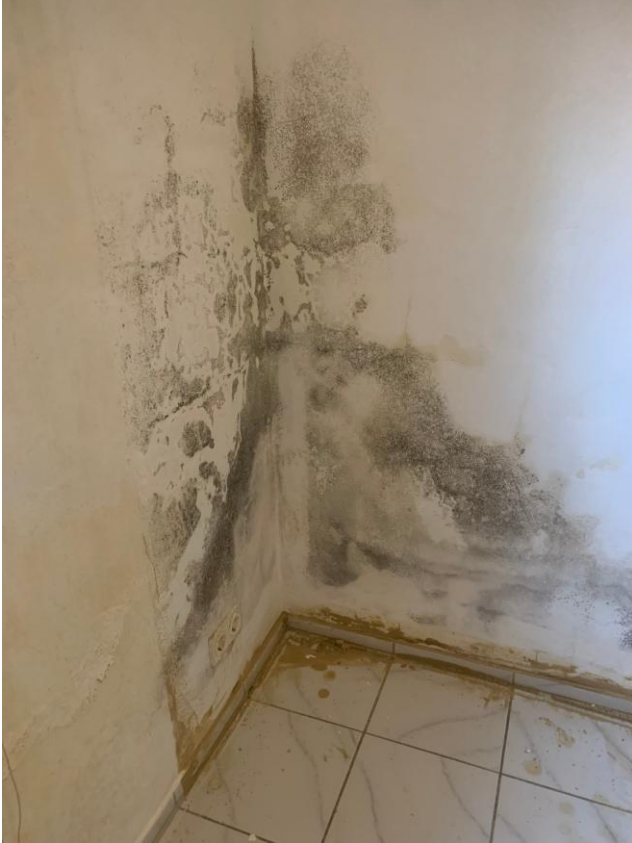
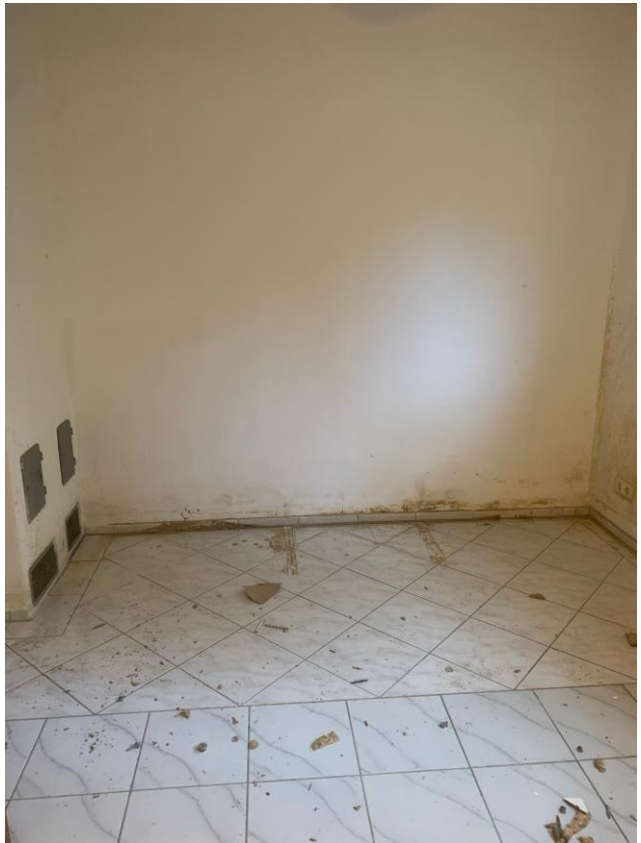
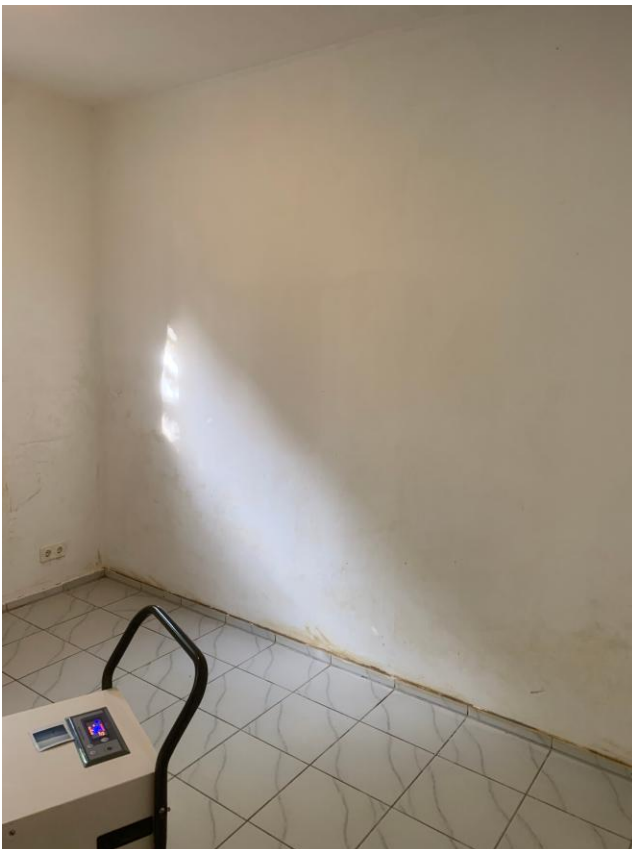
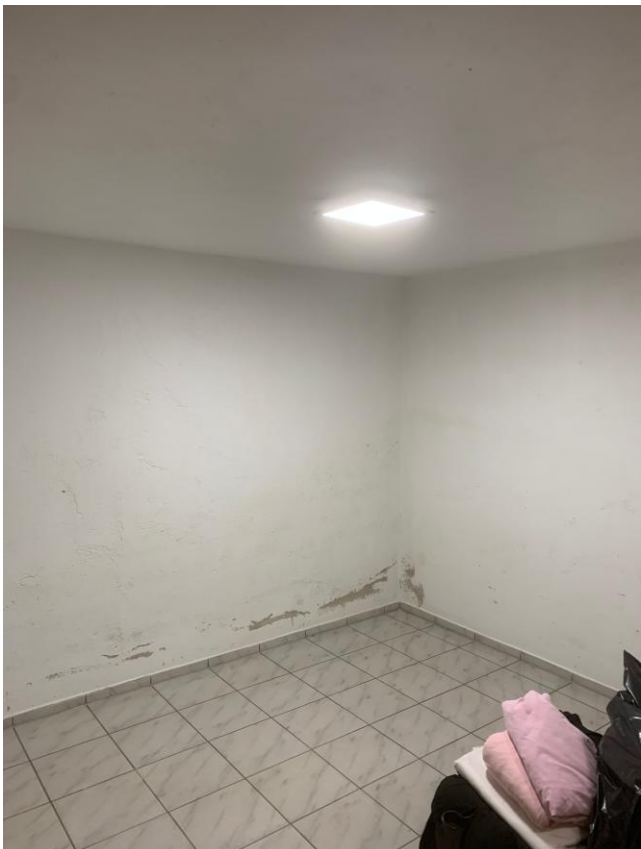
Überschwemmung des kompletten Kellers und Souterrains nach Hochwasser

- Starker Schimmelbefall
- alle Böden massiv verdreckt
- Wasserschaden

Schimmelsanierung  
Technische Bautrocknung  
Komplettreinigung

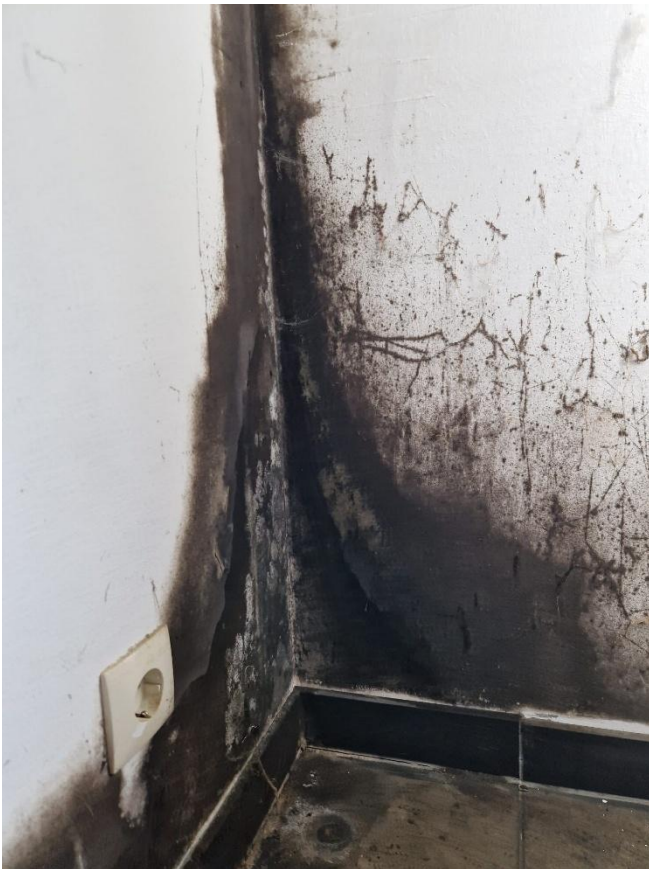
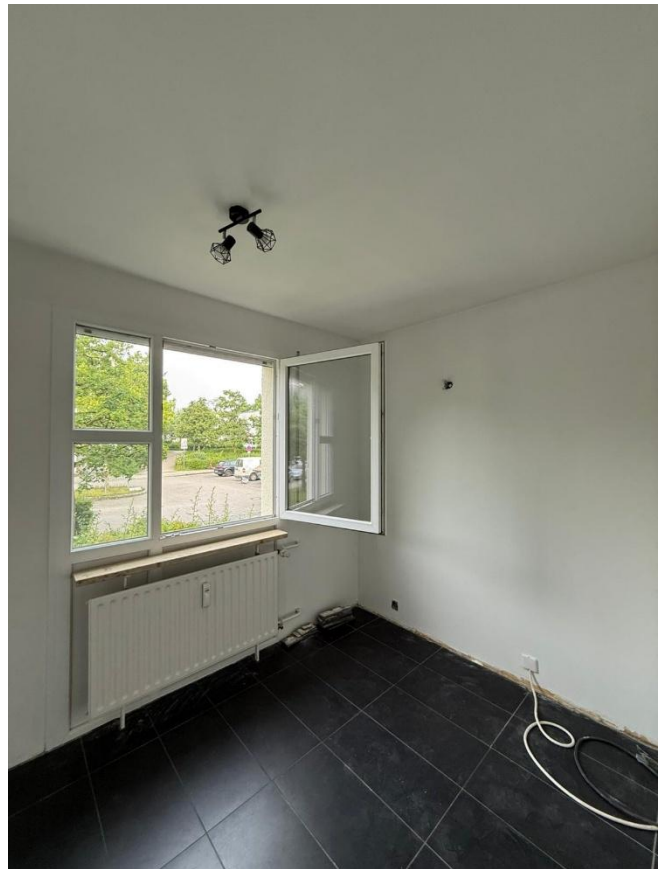
Aufgrund eines undichten Fensterelements kam es zu einem massiven Schimmelschaden in der Küche.

- Schimmelschaden

- Freilegen der Schadstelle / Demontage und Entsorgung der Küche
- Entfernung des Schimmels
- Teilweise maschineller Putzabtrag
- Ozonisierung der Küche zur Keimabtötung
- Verputz- und Malerarbeiten

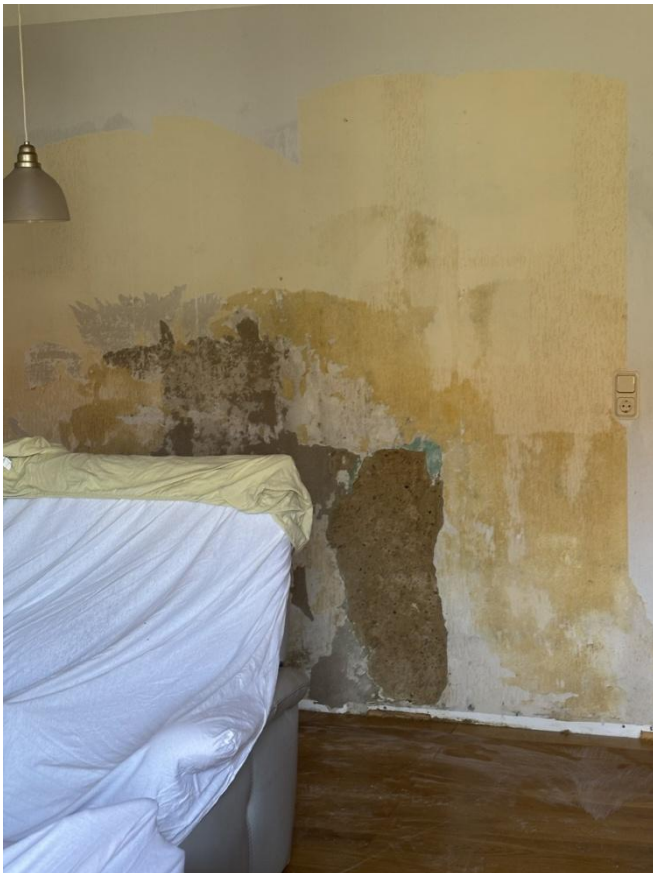
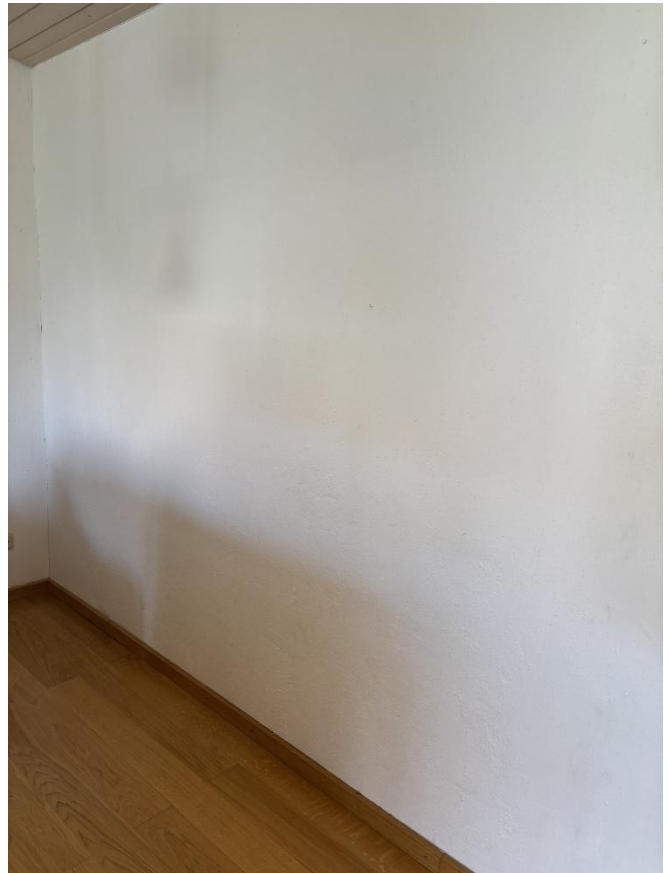
Aufgrund eines Rohrbruchs der Abwasserleitung im OG eines Mehrfamilienhauses wurde das Wohnzimmer der EG Wohnung zur Schimmelhöhle.

- Wasserschaden durch Abwasserrohrbruch
- Schimmelschaden durch unterlassene Trocknung
- Bauwerksschaden durch massive Feuchtigkeit

- Freilegen der Schadstelle
- Schimmelentfernung
- Technische Trocknung
- Verputz- und Malerarbeiten

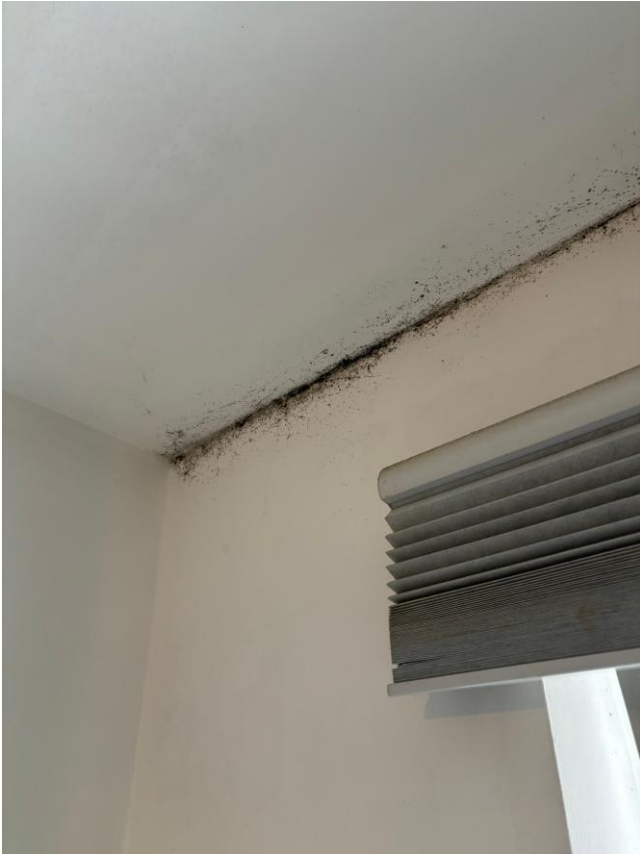
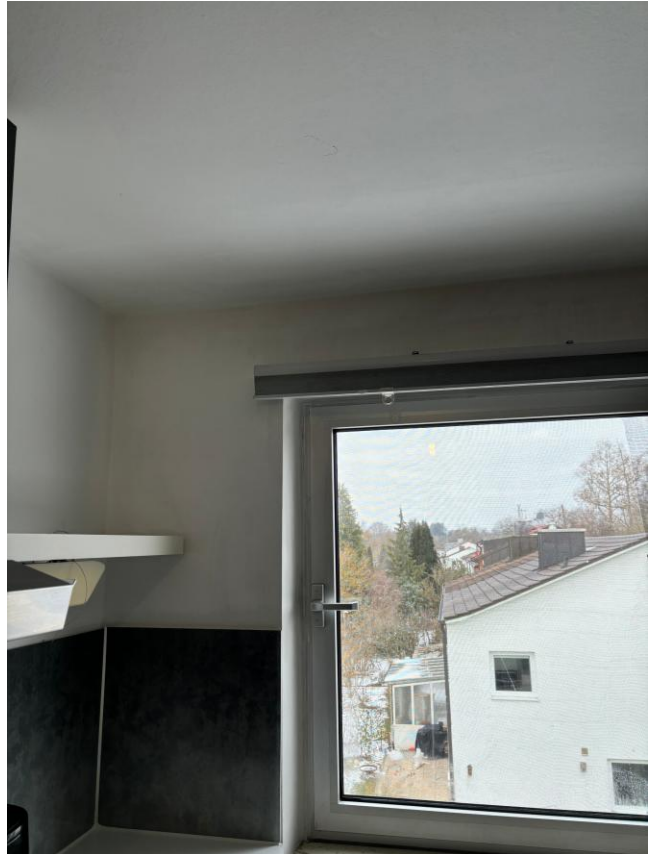
Nach einem Mieterwechsel stellte der Eigentümer Schimmelbildung in der Küche fest. Die Ursache war unzureichendes Lüften.

- Schimmelbildung in Küche

- Schimmelsanierung
